REEQUIPAMIENTO

VIA PUCHA

LA PEDRIZA - Risco de La Tortuga

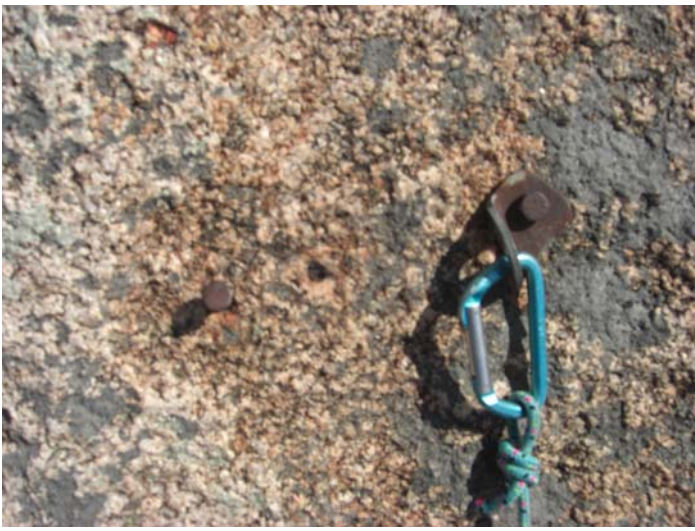
Anclajes antiguos de la 2ª Reunión (1 Butil y un Spit con chapa 8mm)

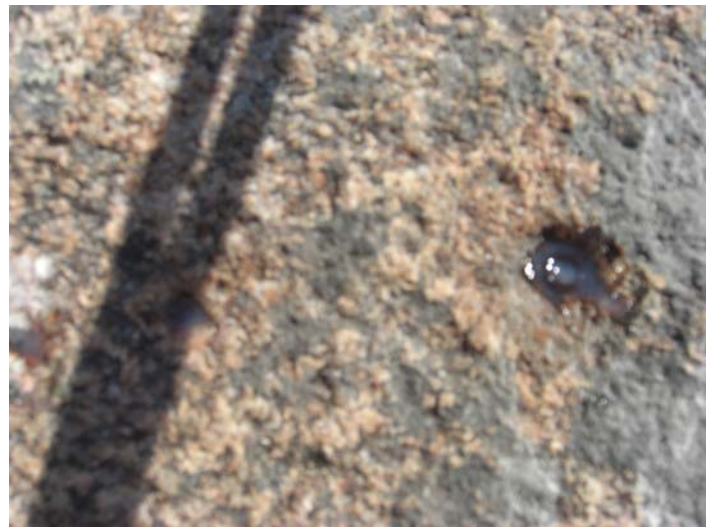
Taco de Spiti relleno con cola de dos componentes

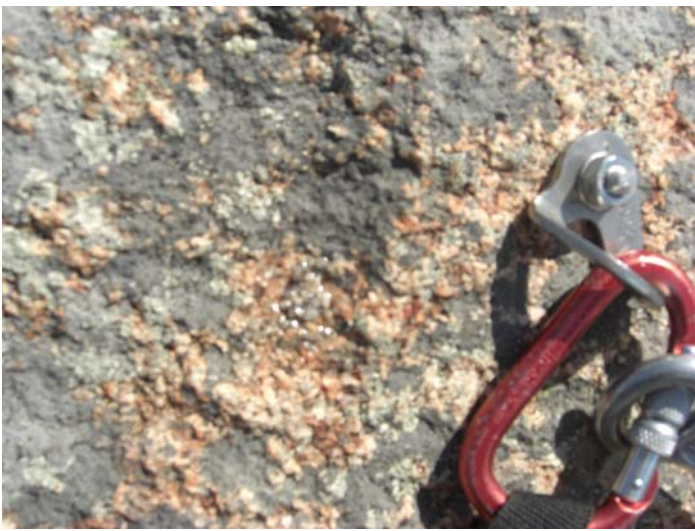
Uno de los nuevos anclajes (Parabolit M-10) y agujero recién tapado

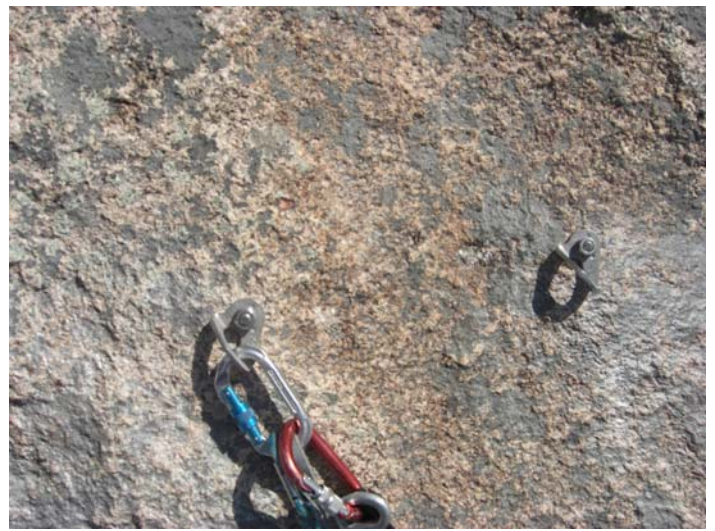
Los nuevos anclajes ya ubicados y antiguos agujeros ya tapados

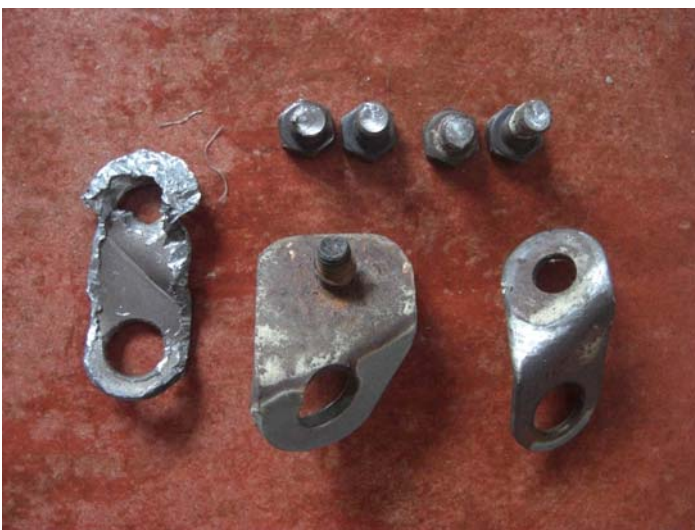
Chapas, Tornillo de Spiti y Tornillos buriles extraídos.
Se observa óxido en capa exterior pero buen estado aparente interior

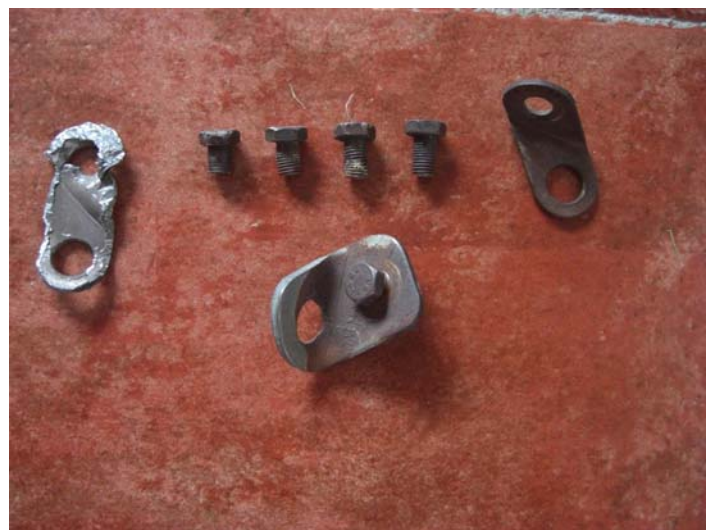
Los mismos anclajes vistos con otro perfil
